**OBJET : Rapport d'activité de [REDACTED] à [REDACTED] 2011**

**RAPPORT D'ACTIVITE POUR LA PERIODE DU** [REDACTED]

**OBJET :** MAINTENANCE Z2 / ANALYSE D'UN DYSFONCTIONNEMENTS / MOTEURS ELECTRIQUES EN Z2-1 / DEFORMEE DU PALONNIER (BIS)

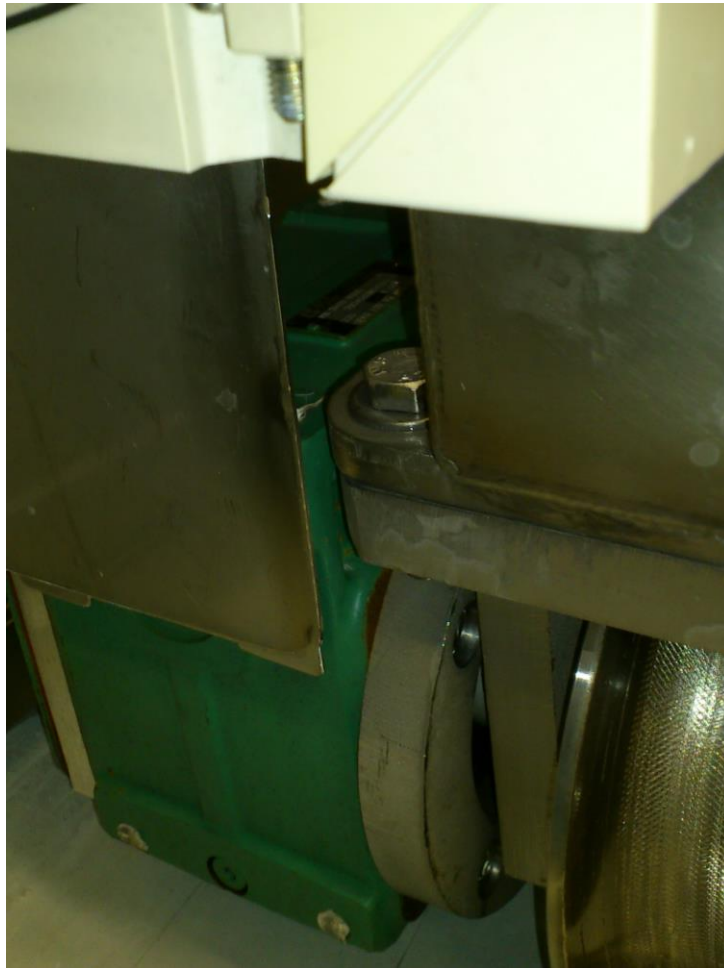
██████████, le fabricant des deux GMP, indique des valeurs seuils de démarrage de 6N.m pour une réduction totale de 355<sup>30</sup>. Le couple nominal étant de 2.49N.m soit 608N.m sur arbre de sortie

Un simple calcul nous donne un couple de glissement<sup>31</sup> d'environ 287N.m. Cette valeur est bien trop inférieure au couple de sortie du GPMm.

Nous sommes au courant de cet état de fait depuis longtemps. Le portique glisse, et des actions correctives simples ont été mise en œuvre depuis visant à accroître le couple de glissement en ajoutant un jeu de stries sur la roue motrice et en augmentant la masse totale du portique via des lests. Pour mémoire :

**Image 4 : Roue motrice striée et GMPm**

A défaut de faire une correction par échange des références<sup>34</sup>, *il convient de suivre ces éléments avec le plus grand soin.* Des comptes rendu détaillés d'intervention avec la liste des pièces vérifiées/changées sont plus que nécessaires.

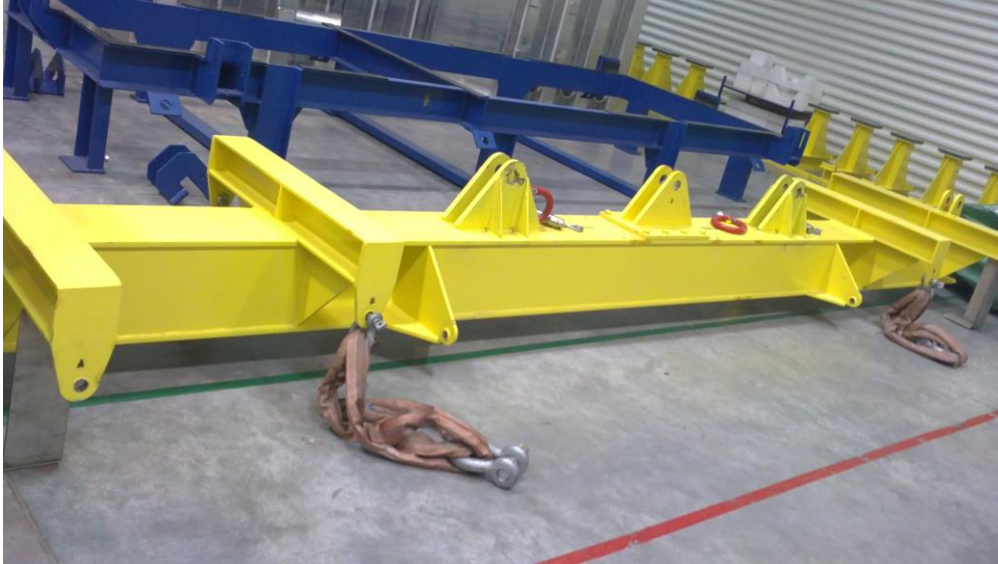
*Le 19 octobre, l'équipe opérationnelle fait de nouveau le constat d'une déformé importante (vrillage) entraînant le pivotement des infras au levage qui semblerait s'aggraver.*

**Image 5 : Palonnier en Z1**

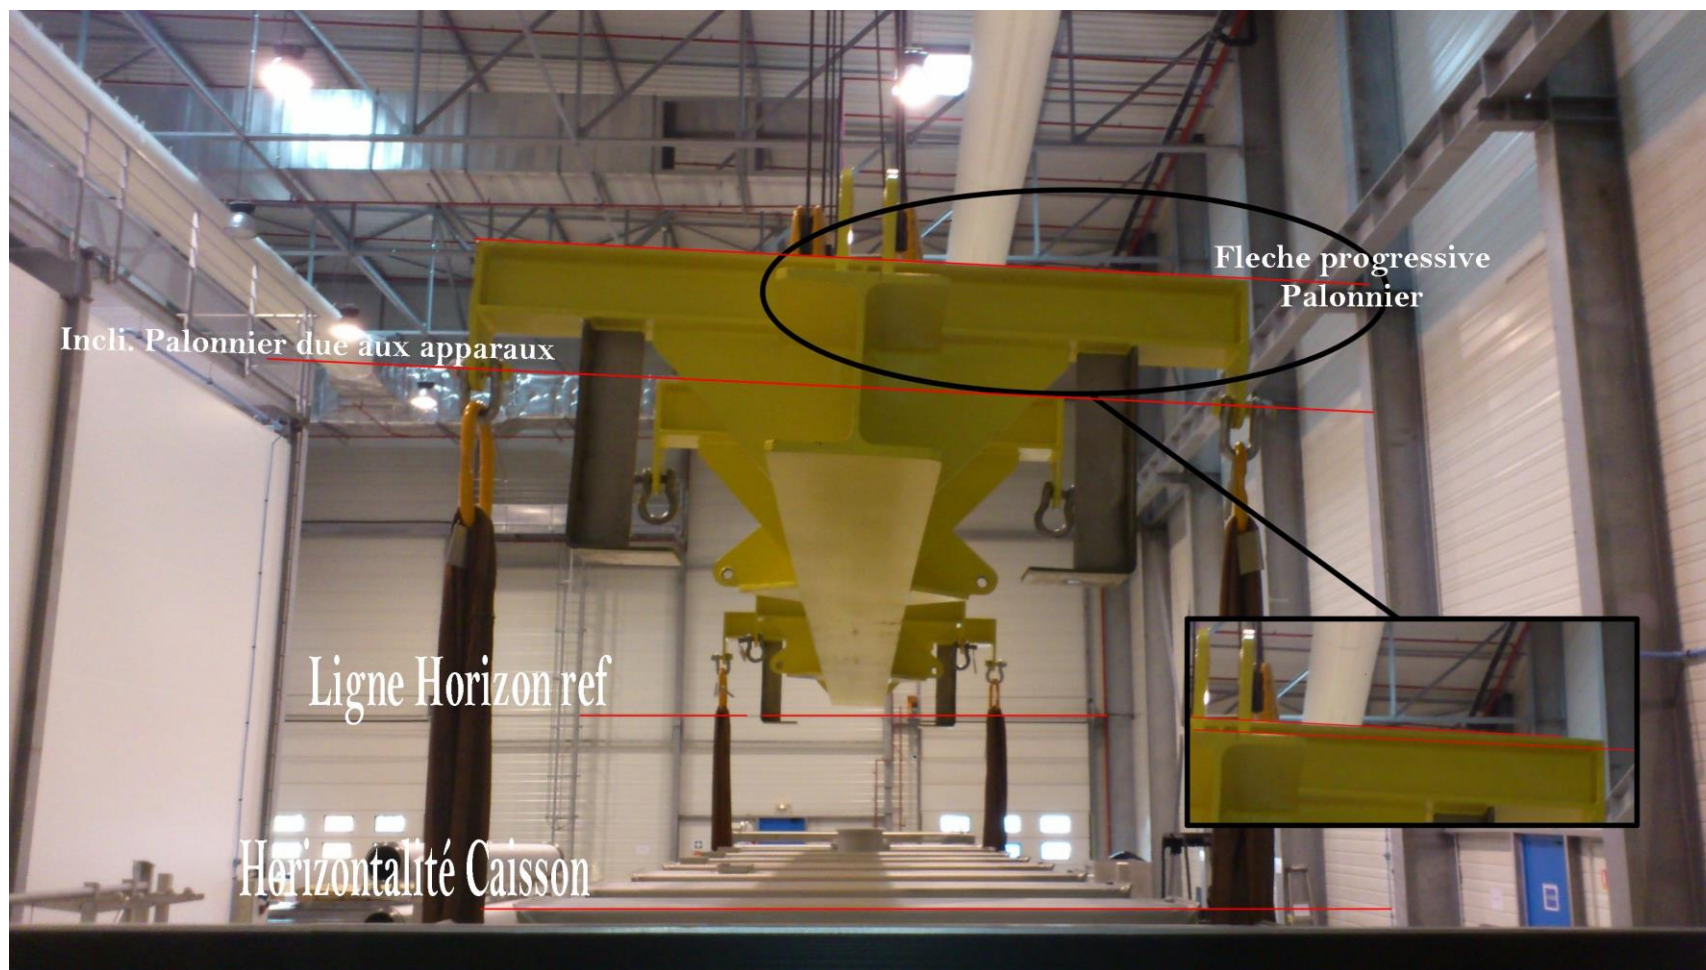
Si à première vue, il est possible de constater que le palonnier conserve une inclinaison importante, charge en appuis sol, les modifications apportées sur la longueur des appareils de levage et la configuration opposée des oreilles réglables d'arrimage telles qu'elles étaient montées sur le caisson au moment du test (cf. photos ci-dessous) mitigent l'interprétation de ces résultats<sup>39</sup>. L'inclinaison prise par le palonnier est cependant évidente.

**Image 7 : Palonnier en Z1 : test visuel – Mise en évidence de l'inclinaison (7°). Remarquez la différence de longueur des anneaux d'arrimages et leur influence sur l'assiette prise par le palonnier**

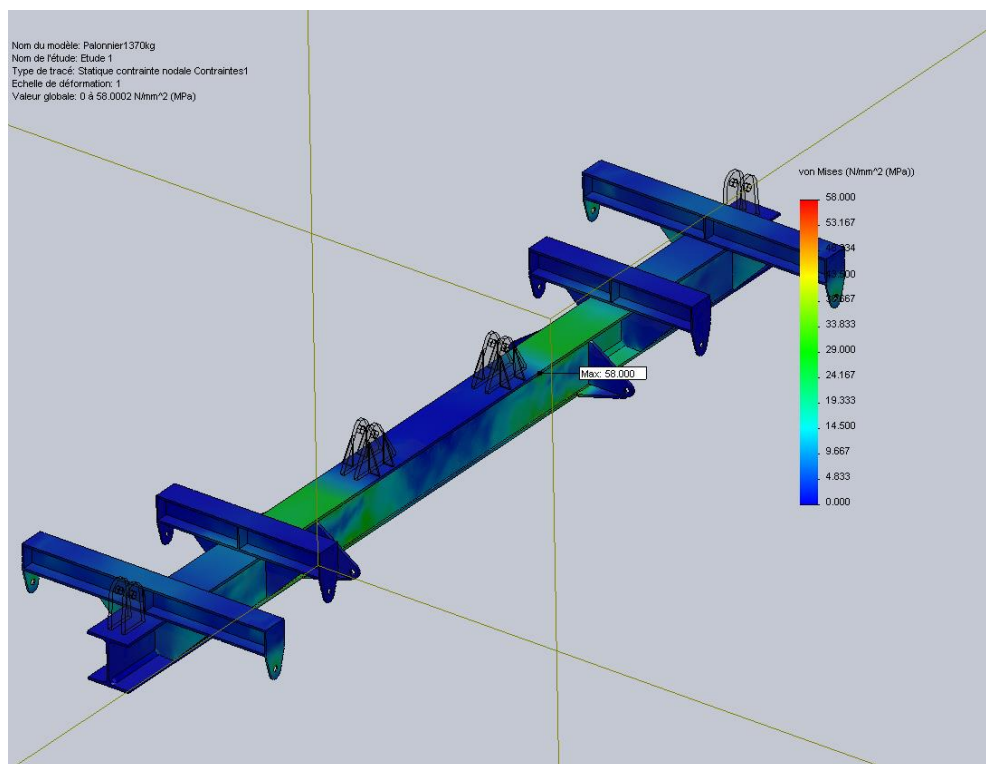
**Image 9 : Ex de test sur le modèle - Contrainte de Von-Mises à 1x CMU**

Notez les modes de contraintes alternés sur les flancs de la poutre principale. Le chargement est uniformément réparti et vertical sur les points 1, 4, 5 et 8.

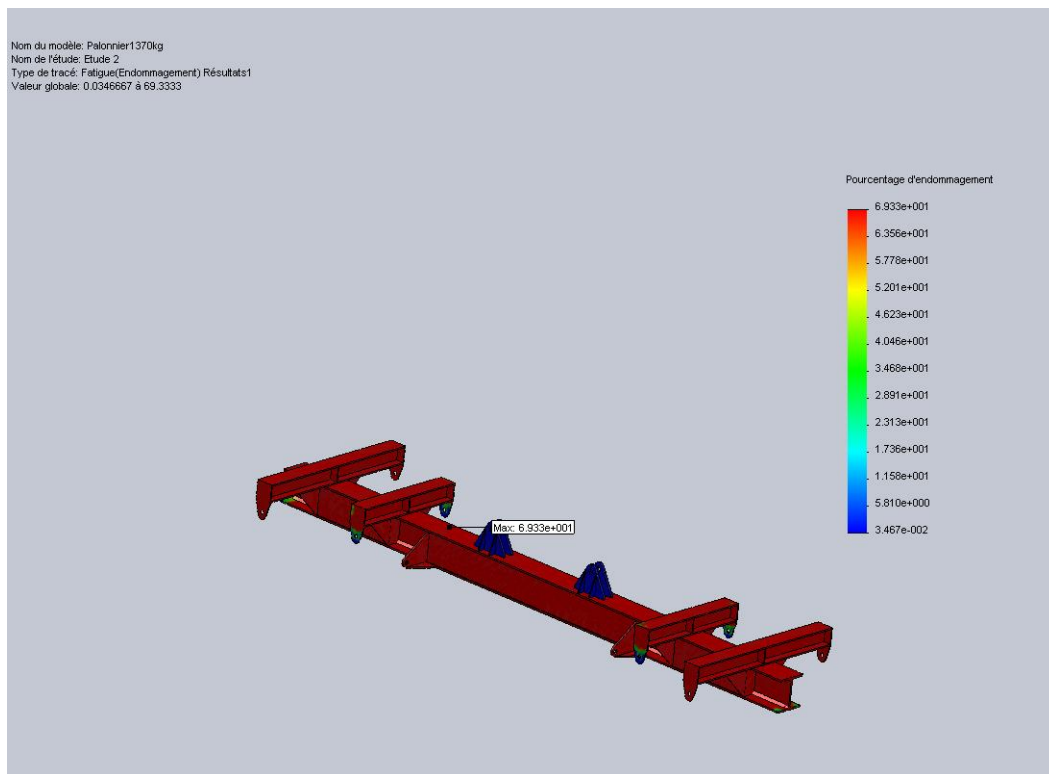
**Image 11 : % d'endommagement palonnier à Date de mise en service + 5 ans<sup>54</sup>**

Huit (8) cas (=2\*4) sont considérés par jour, sur 260 jours<sup>55</sup> pendant 5 ans pour un total de 10400 cycles.

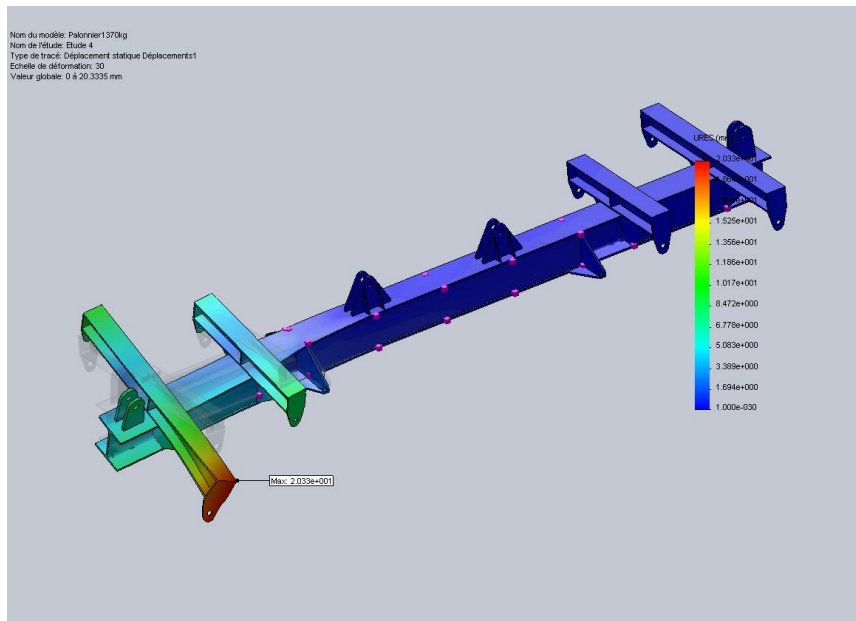
**Image 12 : Cas de ruine du modèle étudié - 1xCMU localisée**

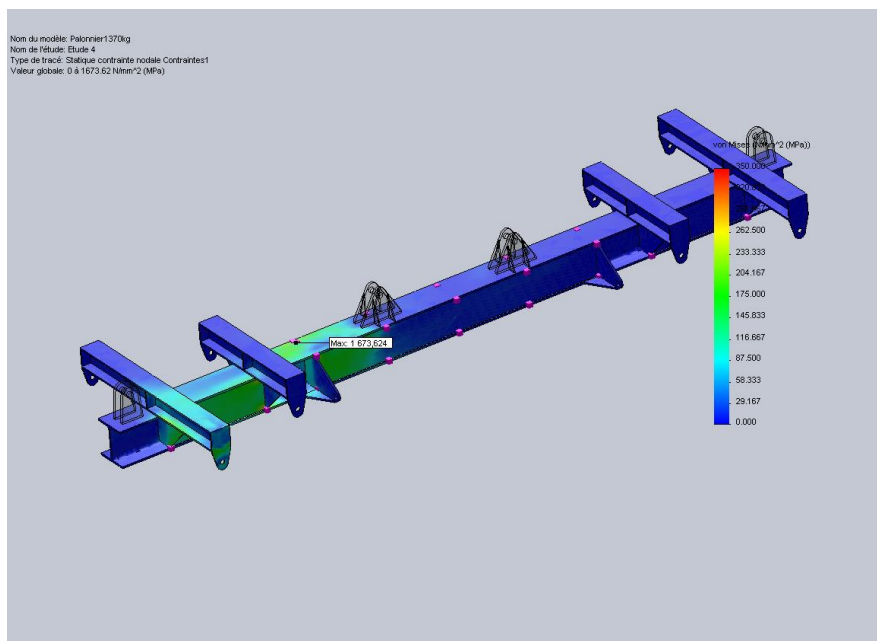
**Image 13 : Illustration des zones subissant des contraintes trop importantes aujourd'hui (en vert)**

2. soit par un renforcement localisé en suivant la réglementation et les conditions d'utilisations sur site

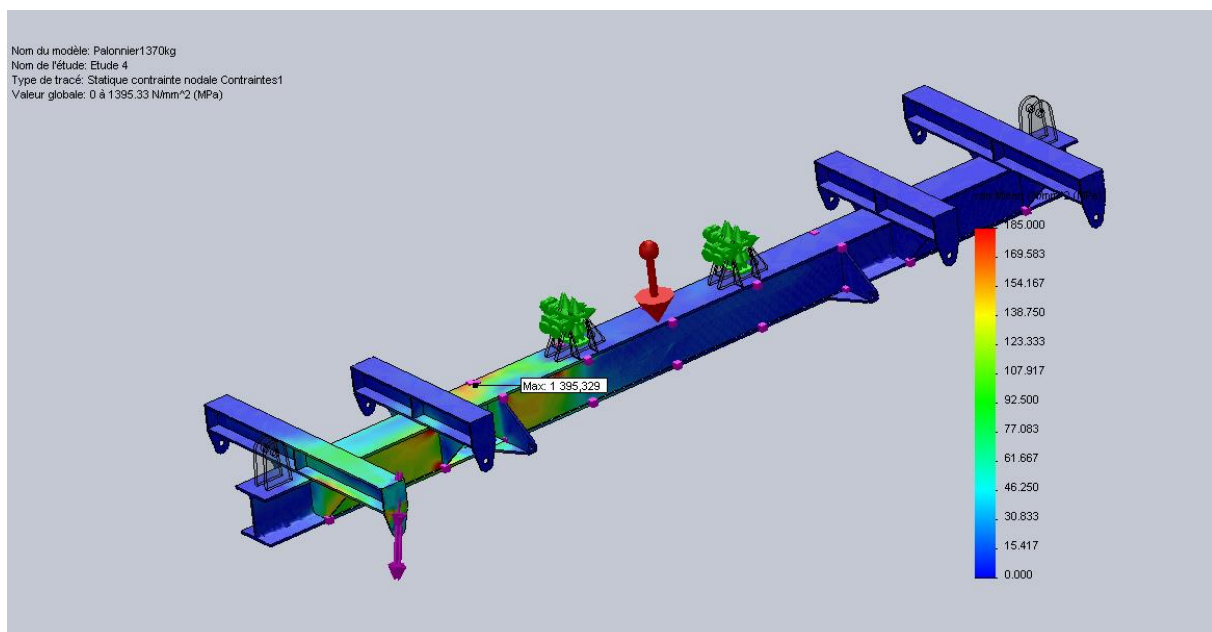
Image 14 : Point de déformation permanente sous chargement localisé à 84% CMU (en rouge)<sup>58</sup>

En tout état de cause, **nous vous recommandons de limiter la charge d'utilisation à 84% de la CMU** soit
