**OBJET : Rapport d'activité de [REDACTED] à [REDACTED] 2011**

**RAPPORT D'ACTIVITE POUR LA PERIODE DU** [REDACTED]

**OBJET :** MAINTENANCE Z2 / ANALYSE D'UN DYSFONCTIONNEMENTS / MOTEURS ELECTRIQUES EN Z2-1 / DEFORMEE DU PALONNIER (BIS)

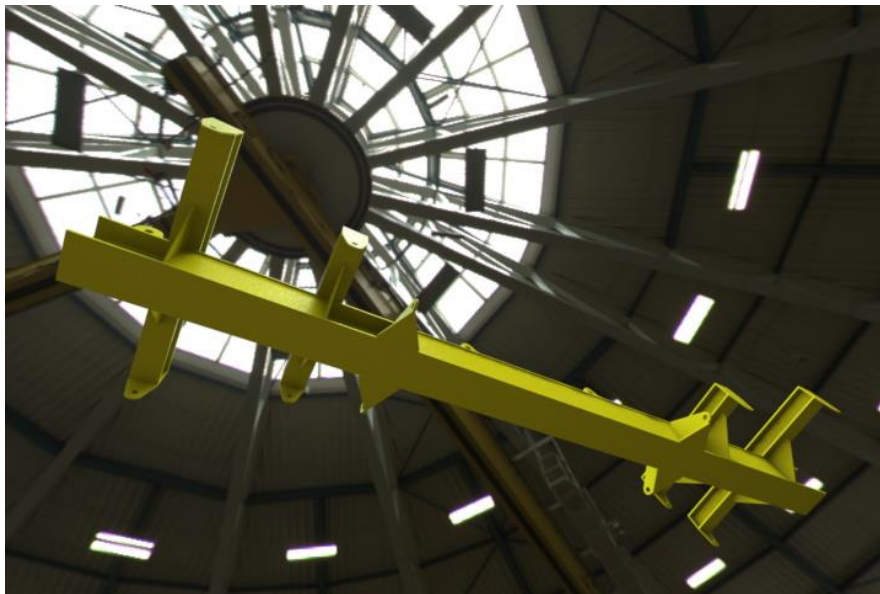
**Image 6 : Nouveau modèle numérique affiné<sup>37</sup> du Palonnier (Rendu 3D)<sup>38</sup>**

Si à première vue, il est possible de constater que le palonnier conserve une inclinaison importante, charge en appuis sol, les modifications apportées sur la longueur des appareils de levage et la configuration opposée des oreilles réglables d'arrimage telles qu'elles étaient montées sur le caisson au moment du test (cf. photos ci-dessous) mitigent l'interprétation de ces résultats<sup>39</sup>. L'inclinaison prise par le palonnier est cependant évidente.

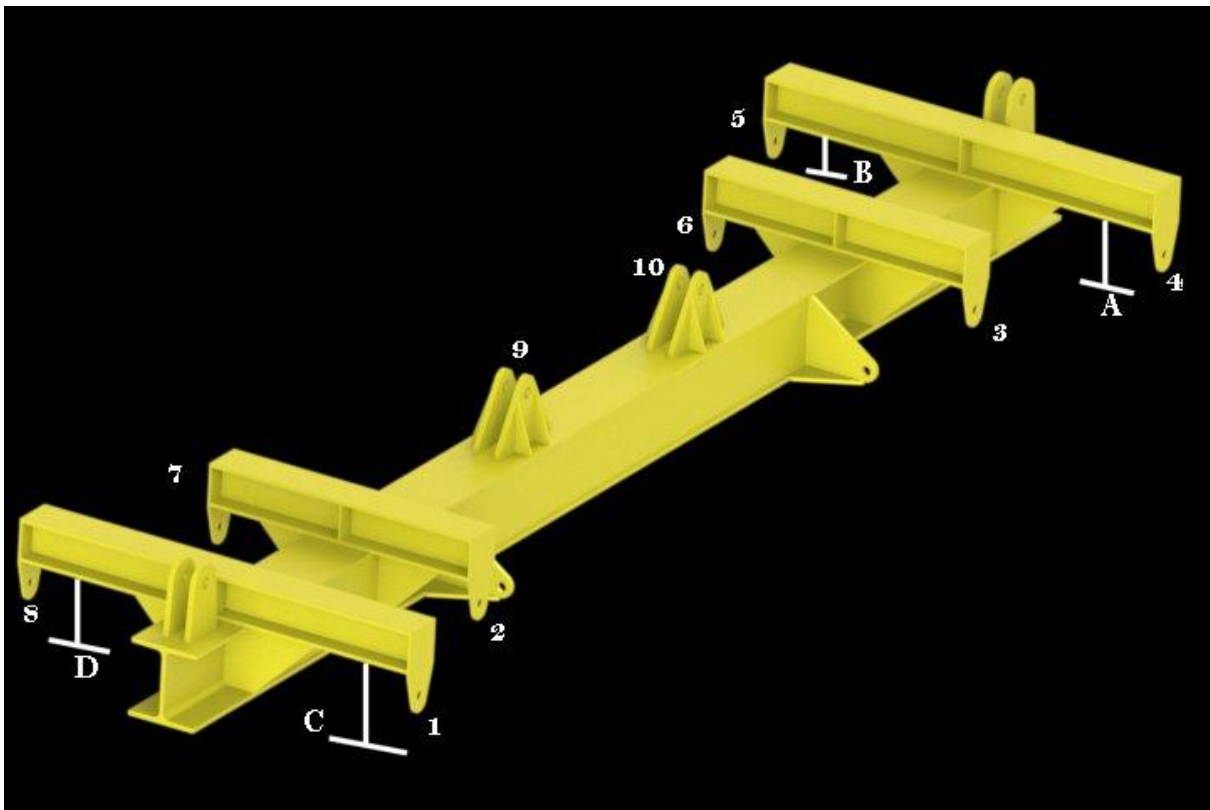
Image 8 : Points de mesures – Les éléments A, B, C et D représentent les pieds du palonnier

A l'aide d'un laser de mesure affichant une précision de [REDACTED]<sup>45</sup>, nous mesurons les distances suivantes. Le Palonnier repose sur le sol et des cales en A et D assurent sa stabilité.

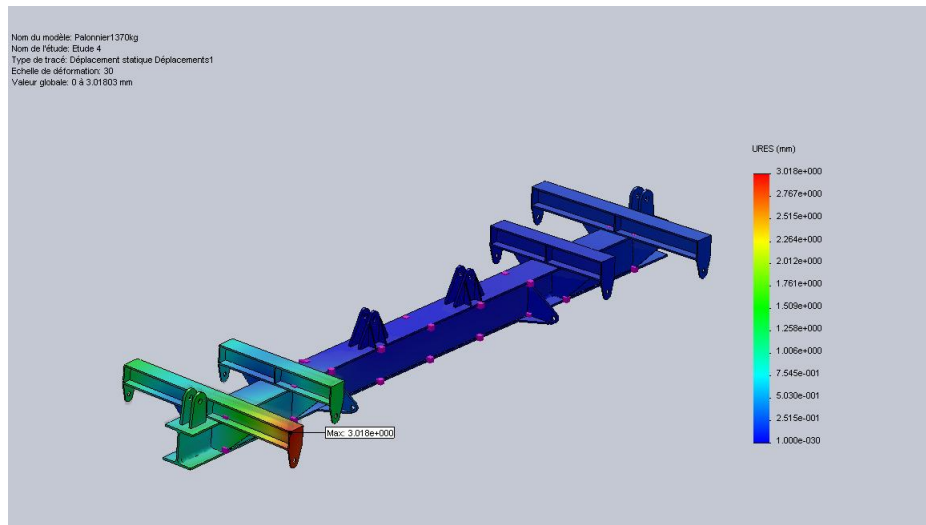
Image 10 : 1xCMU localisée<sup>51</sup>

Nous obtenons alors l'état de précontrainte auquel est soumis le palonnier dans l'hypothèse de représentativité de notre modèle.

En tout état de cause, **nous vous recommandons de limiter la charge d'utilisation à 84% de la CMU** soit

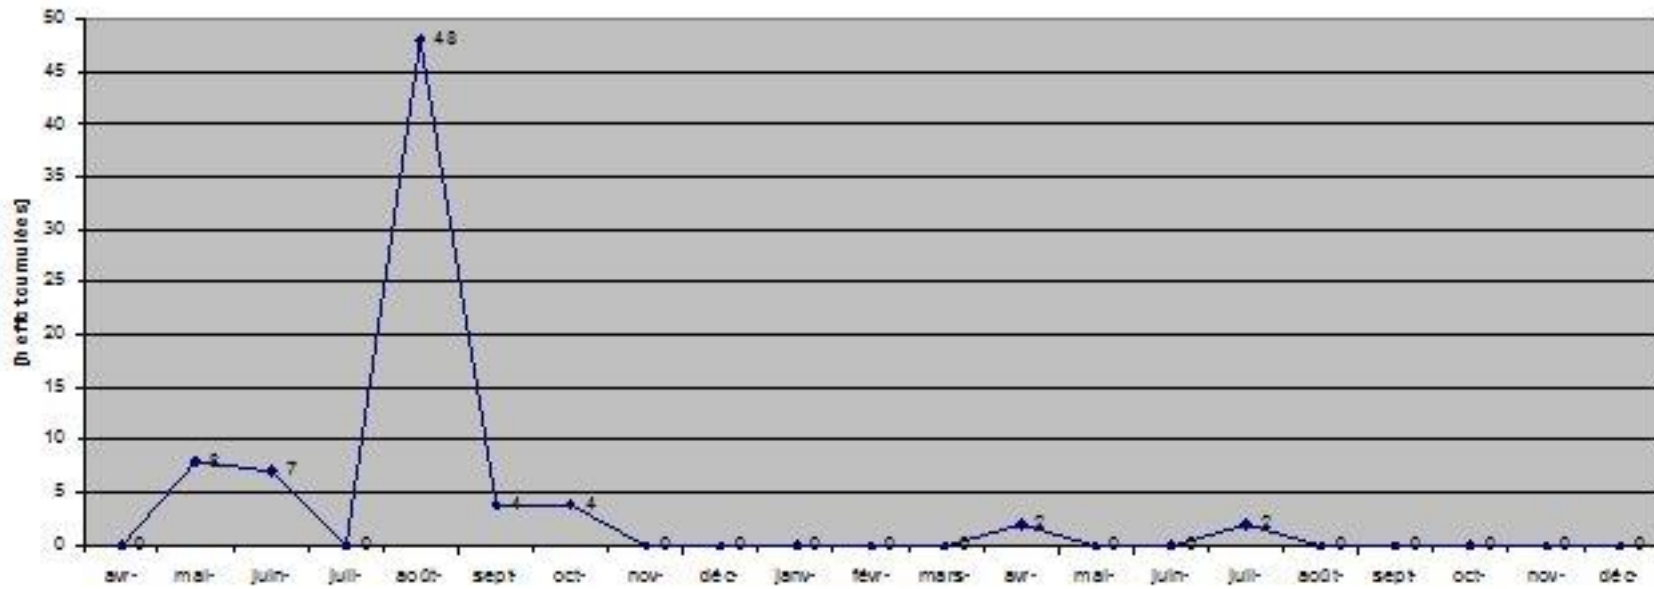
Figure 2: tableau des temps d'immobilisation Z2-1 [h]

Le tableau ci-dessous traduit la synthèse des temps cumulés perdus constitué du cumul des temps perdu en production portique MÊME si des opérations de [redacted] ont pu se poursuivre en [redacted] par d'autres moyens<sup>63</sup> tels que nous avons pu les identifier depuis [redacted] (attention : échelle Axe Y modifiée).
